# 汶川 $M_s$ 8.0 地震地表破裂带 北川以北段的基本特征

**关键词** 汶川  $M_s$  8.0 地震 地表破裂 同震位移 逆冲 右旋走滑

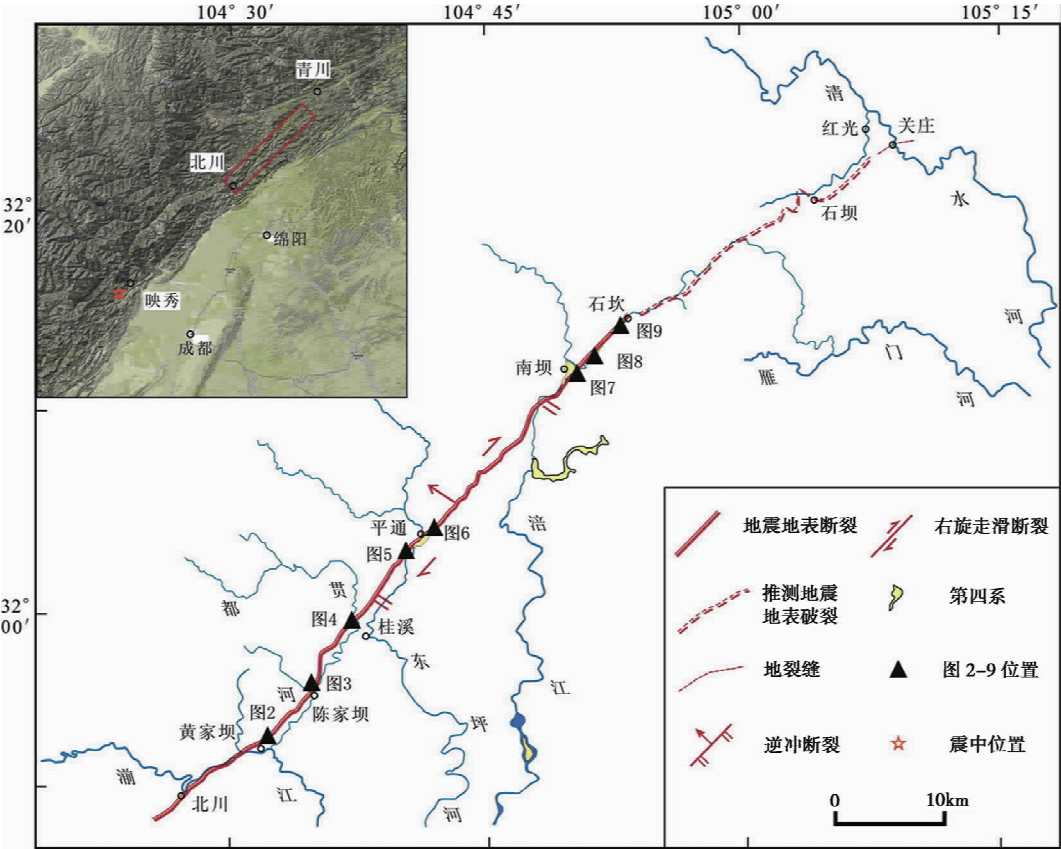
图 1 北川以北段地震地表破裂带展布图

野外考察结果显示,在北川以北主要存在一条地震地表破裂带(变形带)。该破裂带始于北川县城北,经陈家坝、平通、南坝等地,终止于石坎以北,走向一般在  $20^{\circ} \sim 55^{\circ}$  之间,运动学性质主要为右旋走滑逆冲(图 1)。该段地表破裂带主要沿 NE 向的河谷展布,在平通和南坝之间穿过了涪江与其支流东坪河的分水岭,在石坎和马公之间可能穿过了雁门河、清水河与涪江的分水岭。这一段破裂总长度为  $60 \sim 90\text{km}$ ,可观察长度  $62\text{km}$ ,总体沿北川-青川断裂带分布,属于映秀-北川断裂带的北延部分。

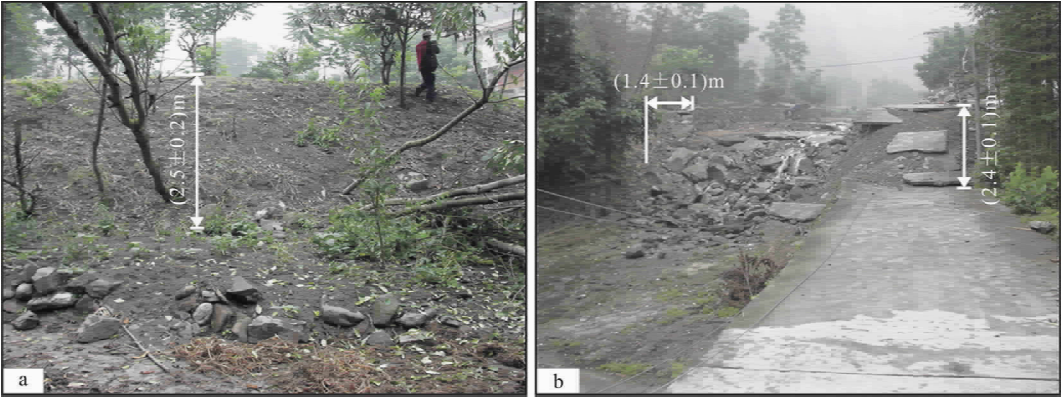
图 2 黄家坝地震地表破裂与断裂位错 (镜向: NW)

如图 2b 所示,断裂位错导致横穿的现代冲沟形成明显的跌水,冲沟沟床被断裂位错形成了  $3.8\text{m}$  高的陡坎。经当地村民确认,该沟床原有  $0.5 \sim 1.0\text{m}$  左右的高差。将此值扣除,获得冲沟沟床的垂直位移为  $2.8 \sim 3.3\text{m}$ 。冲沟东北侧洪积扇面上修筑的水泥路面的垂直位移为  $(2.4 \pm 0.1)\text{m}$ ; 冲沟西南侧洪积扇面上农田的垂直位移为  $(2.5 \pm 0.2)\text{m}$ (图 2a)。将所获得的这些垂直位移取平均值,得到的结果为  $(2.65 \pm 0.15)\text{m}$ 。此处的水平位移并不明显,如图 2b,水泥路面几乎看不出有水平方向的错动。对与断裂近于直交的冲沟沟床两侧边界的观测,获得其右旋水平位移为  $(1.4 \pm 0.1)\text{m}$ (图 2b)。该段观察到的破裂长度在  $200\text{m}$  左右,断裂向两端延伸进入山体后为滑坡等所掩盖。

位置见图 1; a 洪积扇面上农田的垂直位错; b 现代冲沟沟床与水泥路面的同震位错

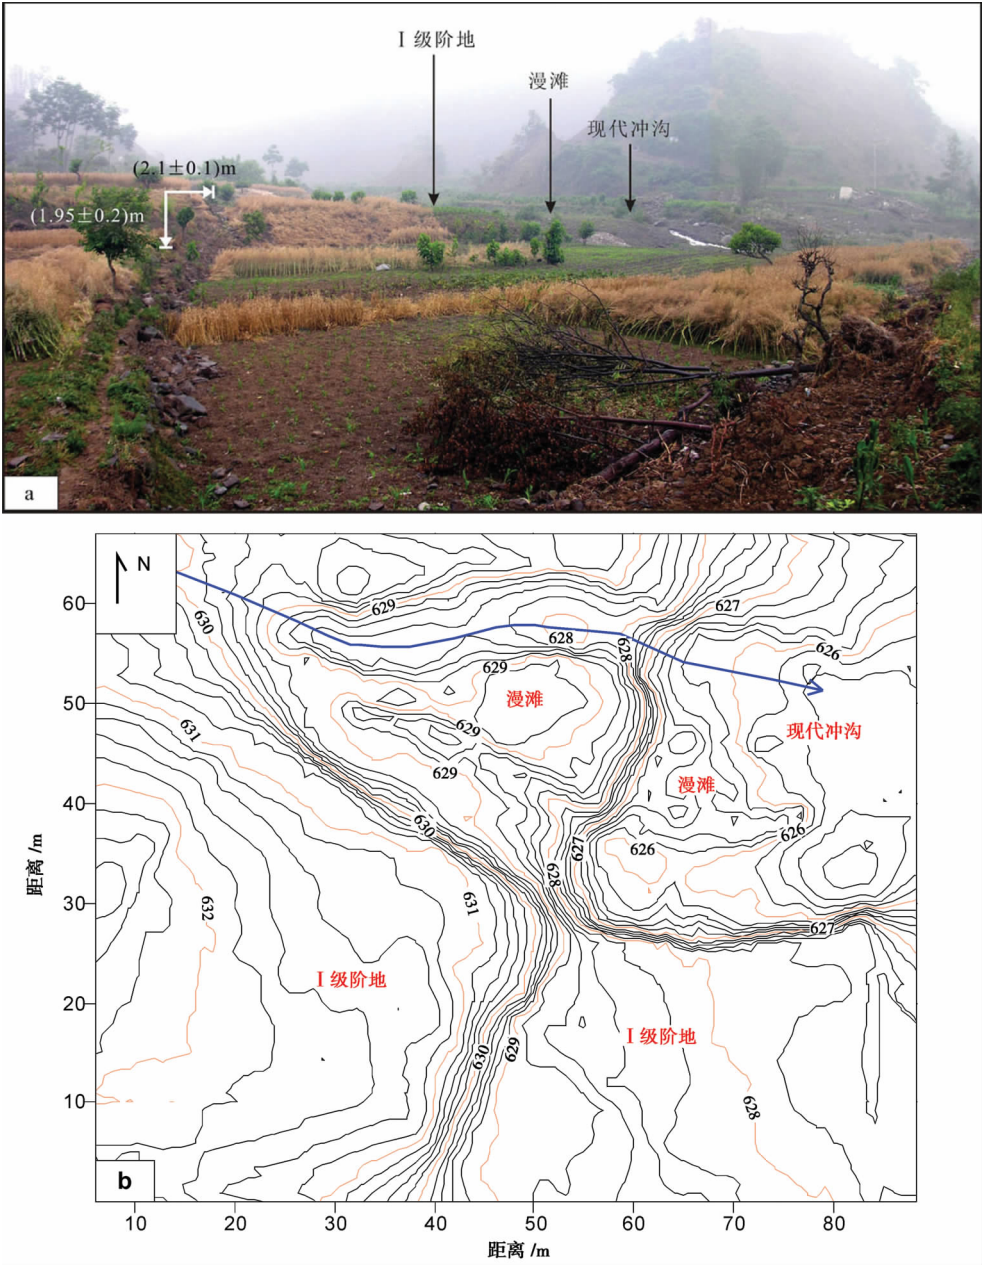
图 3 陈家坝乡西侧冲沟附近的断裂位错与地表破裂

经野外实测,洪积扇面(I 级阶地)的垂直位移为  $(1.95 \pm 0.2)\text{m}$ ; 冲沟的漫滩被断裂垂直位错了  $2.54\text{m}$ ; 冲沟的沟床被断裂位错形成了  $2.5\text{m}$  左右的跌水(图 3a)。由实测等高线获得的垂直位移在  $2.2 \sim 2.4\text{m}$  左右(图 3b)。将获得的垂直位移取平均值,得到的结果为  $(2.30 \pm 0.10)\text{m}$ 。以油菜地(I 级阶地上)边界为标志获得的右旋水平位移为  $(2.1 \pm 0.1)\text{m}$ 。由实测

位置见图 1；a 断裂位错与地表破裂（镜向：NW）；b 断裂位错地貌实测地形等高线图，等高线间距为 0.2m

等高线获得的以 I 级阶地、漫滩和沟床等的边界为标志的右旋水平位移分别为  $(1.8 \pm 0.3)\text{m}$ 、 $(2.0 \pm 0.3)\text{m}$ 、 $(1.7 \pm 0.4)\text{m}$ （图 3b）。将获得的水平位移取平均值，得到右旋水平位错量为  $(1.90 \pm 0.30)\text{m}$ 。该段观察到的地表破裂长度为 300m。

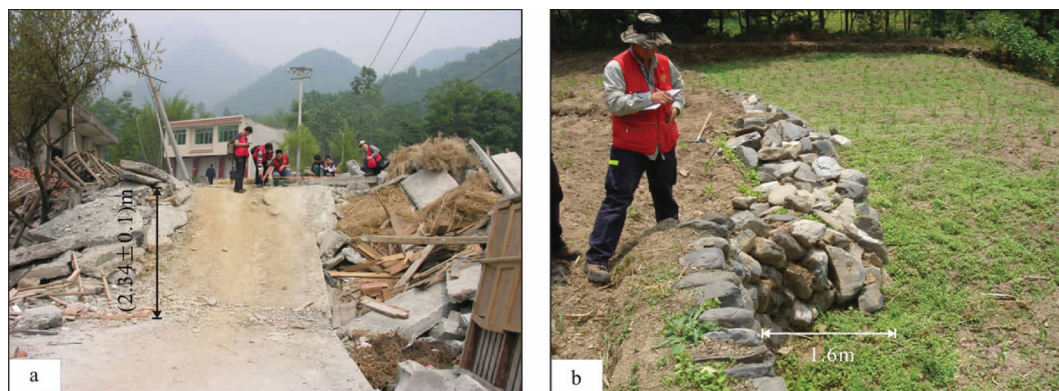
图 4 桂溪乡凤凰村地表破裂与同震位错

其中最典型的地表破裂是沿断裂带形成的道路拱曲。该公路位于河流的 II 级阶地上,测量结果显示同震垂直位移量为  $(2.34 \pm 0.1)\text{m}$  (图 4a)。同时,以公路边界为标志获得的同震右旋水平位移量为  $(2.4 \pm 0.2)\text{m}$  (图 4a)。但由于此水平位移测量标志为单块的水泥板,在运动中可能具甩动作用,并不是水平位错的真实反映,测量结果只作为参考。

位置见图 1; a 水泥公路路面的断裂位错(镜向: NW); b 田埂的右旋水平位错(镜向: SE)

同时,在以下观察点测量获得若干断裂地表位错数据。其中最东北的一点,图 4a 中公路的右侧靠近山边的一块农田被垂直位错  $2.0\text{m}$ 。而该点西南  $200\text{m}$ ,水平的油菜地被垂直位错  $(2.2 \pm 0.2)\text{m}$ ,油菜地中 3 条走向  $115^\circ \sim 120^\circ$  的田埂分别被右旋水平位错  $1.6\text{m}$ ,  $1.5\text{m}$ ,  $1.6\text{m}$  (图 4b)。往回跨过公路继续往西南,即图 4a 中公路左侧,位于河流 II 级阶地上的麦地被垂直位错  $2.2\text{m}$ ,水平位错没有明显的标志物。河流的漫滩与河床也被断裂垂直位错,漫滩的位移值约  $1.65\text{m}$ ,水平位错  $(1.4 \pm 0.2)\text{m}$ ;河床被垂直位错形成了明显的跌水。值得一提的是,此处沿破裂带发育 2 组地震裂缝,均位于断裂的上盘。其中一组与破裂带平行,另一组与破裂带斜交。与破裂带斜交的裂缝呈雁行斜列,指示右旋走滑分量。

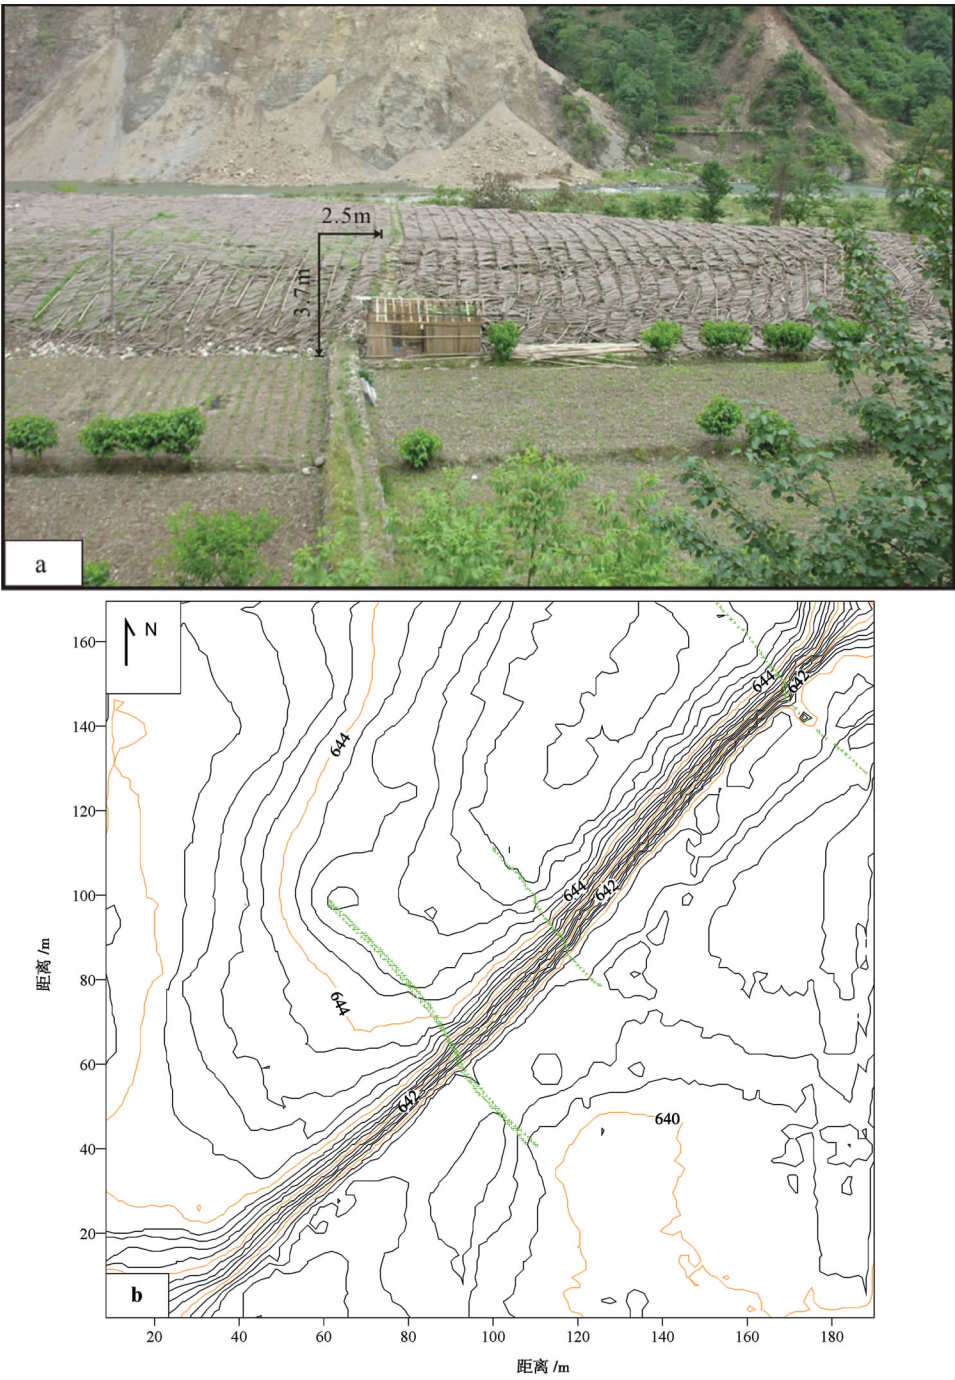
图 5 平通镇西南枣子树地表破裂与同震位错

位置见图 1；a I 级阶地上的地表破裂与位错（镜向：NW）；

b 该段地表位错实测地形图，等高线间距为 0.2m，绿色线示被位错的田埂

根据野外实测,在 I 级阶地上,村民的木耳地由垂直位移形成的拱曲陡坎高约 3.3m,高度最大处为 3.7m(图 5a, b)。但根据对这一段的观察,木耳地与断裂下盘一侧的农田之间原来有一条走向与断裂近于平行的、高 0.5m 左右的田坎。此处地表破裂大部分沿这一田坎发育,因而陡坎高度包含了原有的 0.5m 高差。由此估算,此段的同震垂直位移在 2.8m 左右。对挤压构造变形的初步测量和分析显示,该段的挤压缩短率约为 50%。以田埂为标志的右旋水平位移为 2.5m。其中,走向  $330^\circ$  的田埂被右旋水平位移 2.5m; 走向  $315^\circ$  的田埂被水平位移 2.6m(图 5b)。

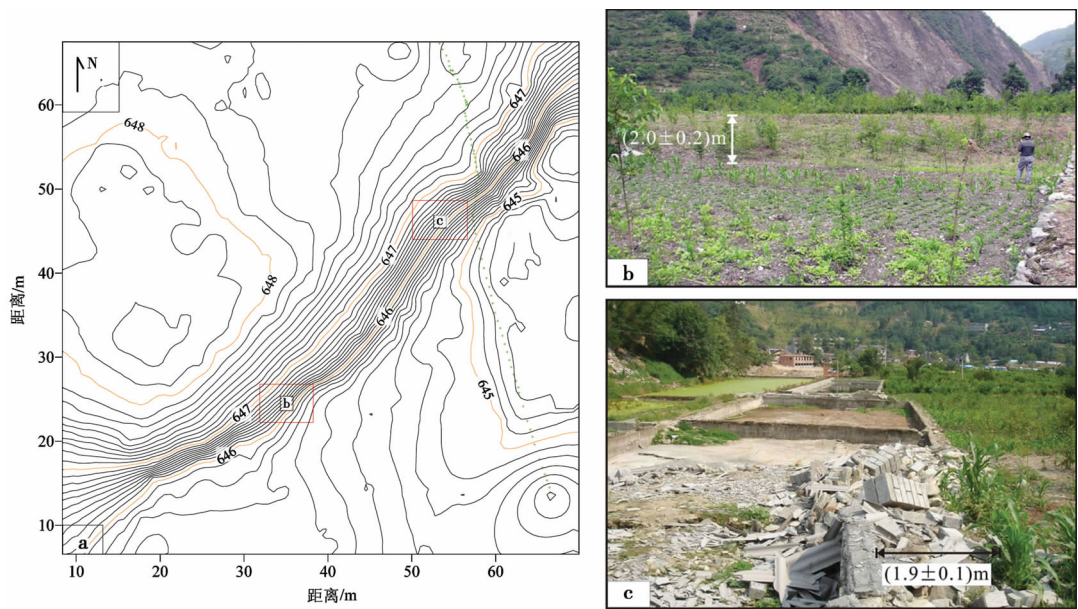
图6 平通镇西Ⅰ级阶地地表破裂与同震位错

在平通镇西南,河流的漫滩与河床被断裂位错,估计垂直位移值约 2.0m,河床形成了壮观的跌水,其右旋水平位移的标志不明显。走向  $10^\circ$  的河流护堤被断裂 2 次位错,垂直位错为 1.6~2.0m。河流东北侧的 I 级阶地上,农田被垂直位错 2.0m 左右(图 6a, b)。位于 I 级阶地上的养鱼池被走向  $45^\circ$  的断裂所切错,其边界被垂直位错  $(2.0 \pm 0.2)$  m; 以走向  $355^\circ$  的鱼池边界为标志的右旋水平位移为  $(1.9 \pm 0.1)$  m(图 6a, c)。

位置见图1；a 平通镇西Ⅰ级阶地地表位错实测地形图，等高线间距为0.1m，绿色虚线示鱼池边界，红色方框示b、c中心区域范围；b Ⅰ级阶地地表位错（镜向：NW）；c 鱼池右旋水平位错（镜向：SE）

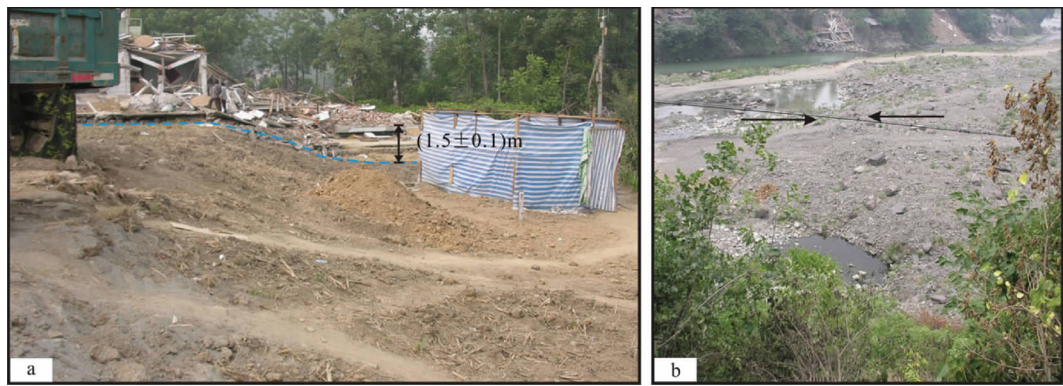
图7 南坝镇东地震地表破裂与同震位错

该观察段位于涪江由东南转向西南方向的拐弯部位,一条 NE 向河流——石坎河在此注入涪江。断裂切过了该 NE 向河流和公路,地表变形主要表现为走向  $35^\circ \sim 50^\circ$  的拱曲和右旋水平位移。断裂在穿过河流高阶地时,导致其上平整的农田一侧相对于另一侧抬高  $(1.5 \pm 0.1)$  m(图 7a),地表隆起走向  $45^\circ$ 。河流的漫滩被断裂垂直位错形成  $(1.35 \pm 0.1)$  m 的反向陡坎

a 南坝镇东高阶地上的垂直位错（镜向：NE），兰色虚线示变形剖面；b 河流漫滩被断裂位错形成的反向陡坎，2个黑色箭头之间为断裂通过处，位于河流下游方向的右侧黑色箭头为断裂上盘（镜向：SW）

（图7b）；而现代冲沟的沟床被断裂位错形成了明显的围堰，并导致右旋水平位移的标志不清楚。与205省道交会附近的105省道平整的水泥路面垂直位移 $(1.5 \pm 0.2)\text{m}$ ；以公路边界为标志获得的右旋水平位移为 $(2.5 \pm 0.2)\text{m}$ 。断裂将公路北侧的山体右旋错开，形成约2.0m的水平位移，并出露基岩断裂剖面，走向 $50^\circ$ ，倾向NW，倾角为 $70^\circ$ 。此处的垂直位移取平均值为 $(1.45 \pm 0.15)\text{m}$ ；水平位移取平均值为 $(2.3 \pm 0.2)\text{m}$ 。该段观察到的地表破裂长度为1km。

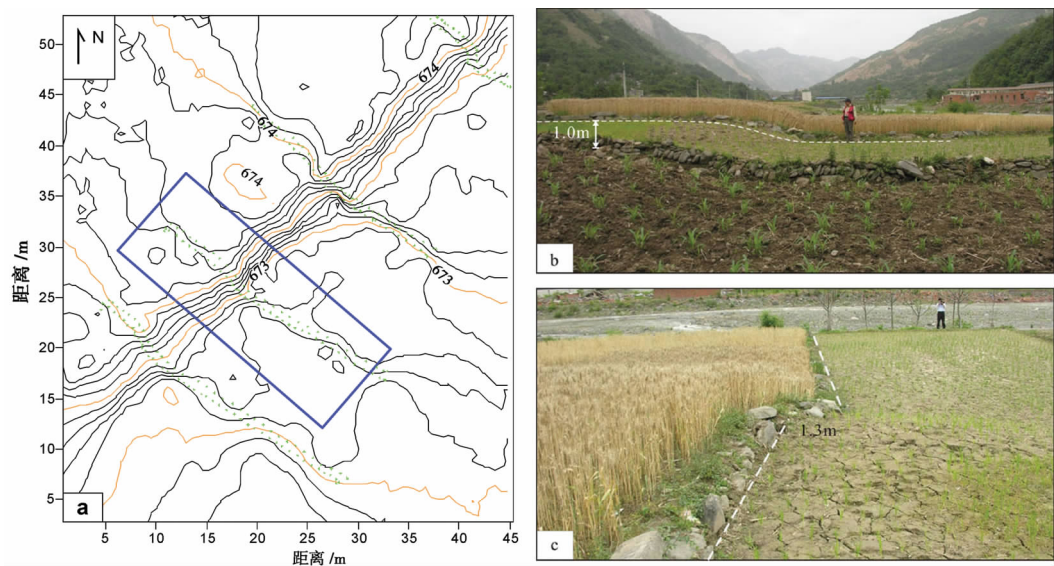
图 8 梨子坝东一带的地震地表破裂与位错

经野外实测, 位于 I 级阶地上的田地垂直位移  $1.0 \sim 1.2\text{m}$  (图 8a, b)。以走向  $310^\circ$  的田埂为标志获得的右旋水平位移量为  $1.6\text{m}, 1.3\text{m}$  (图 8a, c)。将获得的水平位移量取平均值, 得到的结果为  $(1.45 \pm 0.15)\text{m}$ 。该段观察到的地表破裂长度为  $2\text{km}$ 。

a I 级阶地位错实测地形图,等高线间距为 0.1m,蓝框示图 b,c 范围; b 阶地垂直位错(镜向:NE),白色虚线示变形剖面; c 阶地上田埂右旋水平位错(镜向:E),白色虚线示田埂界线

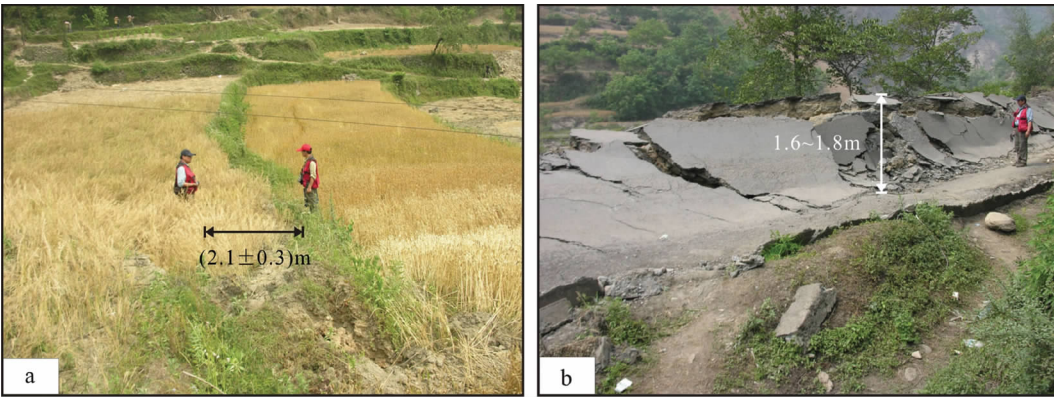
图 9 石坎乡南一带的地震地表破裂与位错

该观察段位于石坎河东岸。断裂在该段沿着河流东侧谷地展布, 地表变形也主要表现为走向  $35^\circ \sim 55^\circ$  的隆起、隆起核部的平行张裂缝和右旋水平位移。掩门子南的山坡上, 平整的田地显示被垂直抬高了  $2.12\text{m}$ , 但据当地村民该处原有  $0.5 \sim 0.8\text{m}$  左右的高差。将此值扣除, 获得此处田地的垂直位移为  $1.32 \sim 1.62\text{m}$ 。同时, 与其相邻点估计的位错也为  $1.5\text{m}$  左右。此处以麦地边界为标志获得的右旋水平位移为  $(2.1 \pm 0.3)\text{m}$  (图 9a)。断裂穿过山坡后进入河谷内, 沿着 105 省道西边界外露。此处断裂与公路近于平行, 走向约  $40^\circ$ 。断裂将平整的公路一半掀起, 形成的高差为  $1.6 \sim 1.8\text{m}$  (图 9b)。将所获得的垂直位移取平均值, 得到该段地表破裂的垂直位错量为  $(1.55 \pm 0.15)\text{m}$ 。

a 石坎乡南 1.5km 处高阶地上田埂右旋水平位错(镜向:SE); b 石坎乡南 1km 处 105 省道公路垂直位错(镜向:N)

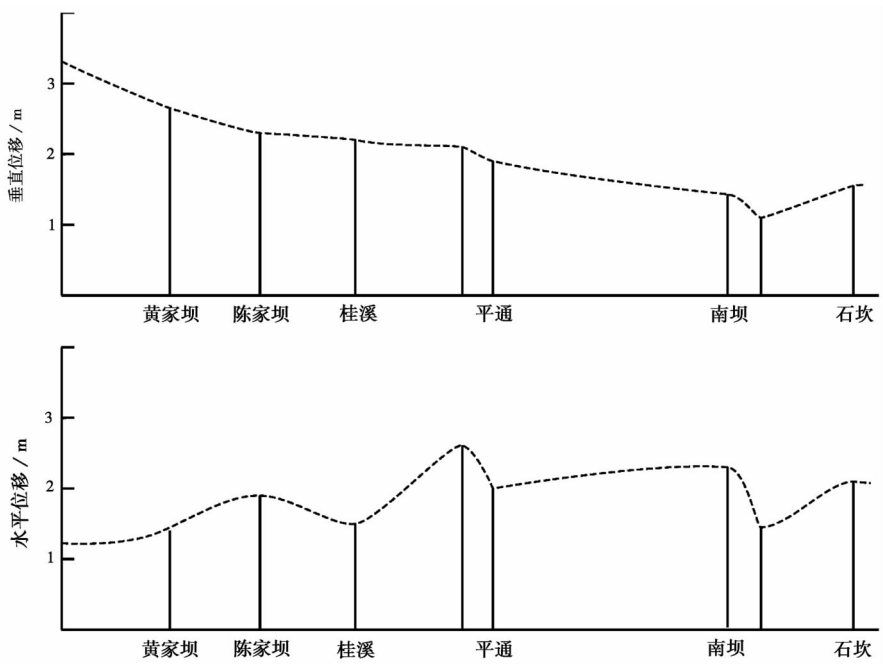
图 10 北川—石坎同震位移分布图

(3)位移的分布特征。以上野外观察结果显示,此次 8.0 级地震地表破裂的垂直位移从西南段黄家坝的 3m 左右,逐渐降低到南坝、石坎的 1.0~1.5m 左右;右旋水平位移则没有明显变化或略有增加,一般在 1.5~2.0m 之间(图 10)。垂直位移量与水平位移量的比值从西南段的 1.8:1 降低到中段的 1:1,进而降低到东北段的 0.7:1。本段地表破裂带显示的水平运动主要为右旋走滑,不存在左旋走滑分量。
